ASPEK-ASPEK HIDRAULIK KERUNTUHAN BANGUNAN PENGENDALI SEDIMEN KEDUNG RINGIN

HYDRAULIC ASPECTS ON KEDUNG RINGIN CHECK DAM BREACK

Karuniadi Satrijo Utomo*, Hanggoro Tri Cahyo,

Jurusan Teknik Sipil Fakultas Teknik Universitas Negeri Semarang (UNNES)

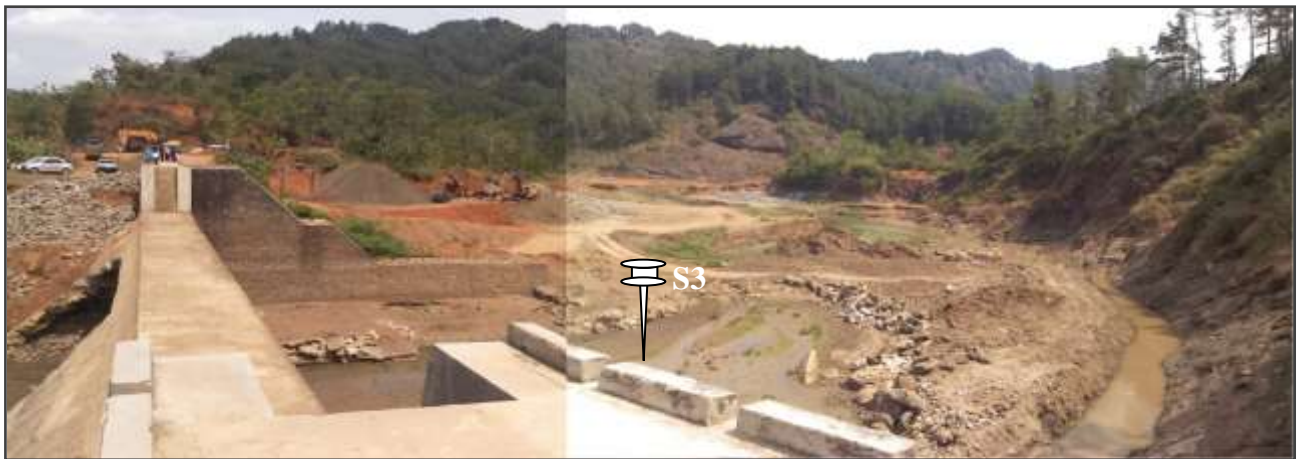
Gambar-2. Daerah hilir BPS Kedung Ringin.

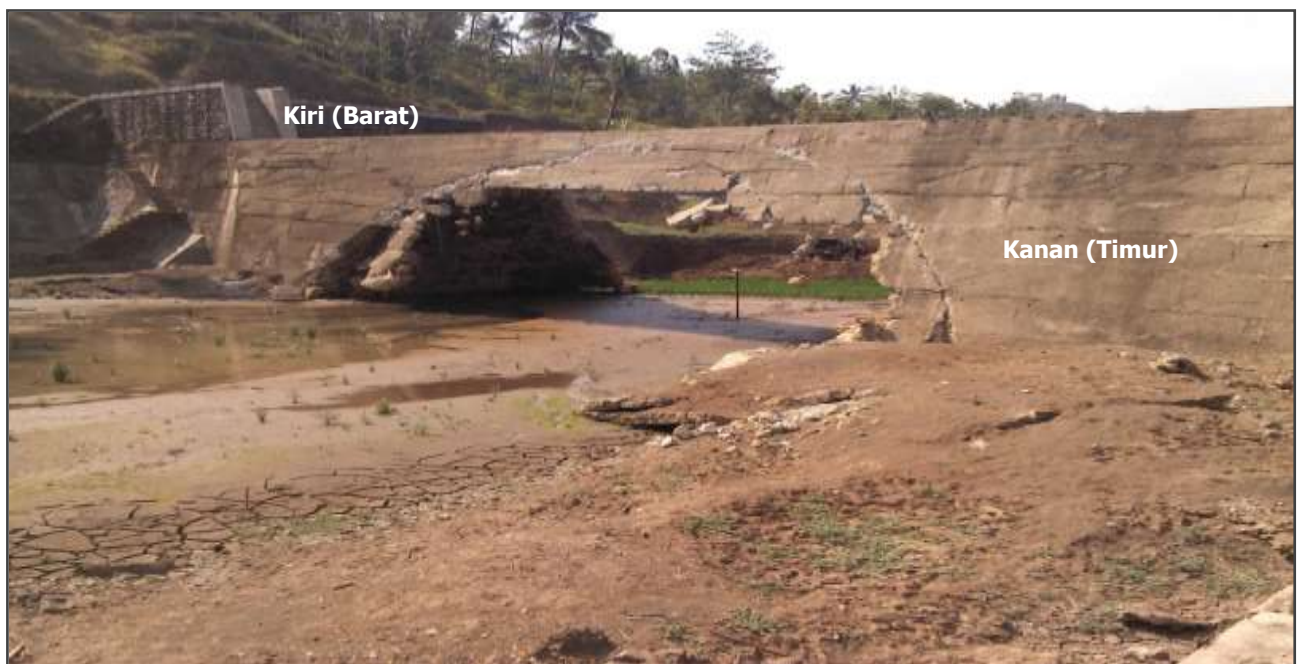
Gambar-3. Spillway pada BPS Kedung Ringin setelah jebol.

Spillway BPS Kedung Ringin tampak lebih jelas dalam Gambar-3. Dalam gambar ini tampak keadaan pada bagian hilir BPS Kedung Ringin. Reruntuhan material *spillway* bersama dengan endapan sedimen dari tampungan pada bagian hulu dari BPS Kedung Ringin sebagian besar tergelontor oleh tekanan air dan terbawa aliran air yang menjebol tepat pada bagian tengah *spillway*. Demikian halnya dengan material penyusun lantai depan (*apron*) pada

spillway telah turut tergelontor oleh kuatnya tekanan air dan terbawa oleh aliran air menjauhi lokasi *spillway*. Pada Gambar-3 tersebut tampak pula bahwa masih terdapat relatif cukup banyak sisa-sisa material runtunan bagian-bagian *spillway* yang berserakan di zona bagian hilir *spillway*, termasuk di sekitarnya zona Lantai Depan dari *spillway*. Namun demikian, plat pelindung bagian puncak (*crest*) *spillway* tampak masih dapat bertahan dari lendutan oleh berat sendiri dan tarikan akibat terjadinya runtunan-runtunan material yang telah diuraikan terdahulu.

Beberapa saran untuk perbaikan BPS Kedung Ringin disampaikan sebagai berikut: 1) mengganti seluruh bagian *spillway* yang hilang terbawa arus aliran air dengan memasang material baru disertai pengawasan lebih ketat dalam pekerjaan pelaksanaan mengacu pada spesifikasi teknis yang ditetapkan. 2) memasang turap (*sheet piles*) di bawah *spillway* untuk perbaikan, misal sepanjang 4 m dari elevasi dasar pelimpah. Turap di bawah *spillway* tersebut berfungsi untuk: (a) mereduksi besar debit rembesan air di bawah *spillway*, (b) membelokkan arah aliran air di bawah *spillway* sehingga tidak langsung mengarah horizontal dari hulu ke hilir pada *spillway*, (c) menahan tekan air horizontal dari massa tanah di bawah *spillway*, (d) menopang berat *spillway* dengan menyatukan bagian atas turap memakai plat beton bertulang (*slab*) sebagai dasar *spillway*, dan (d) menghindarkan/menahan terjadinya lubang pemicu bahaya sufosi di tanah bawah *spillway* oleh berbagai jenis satwa air.

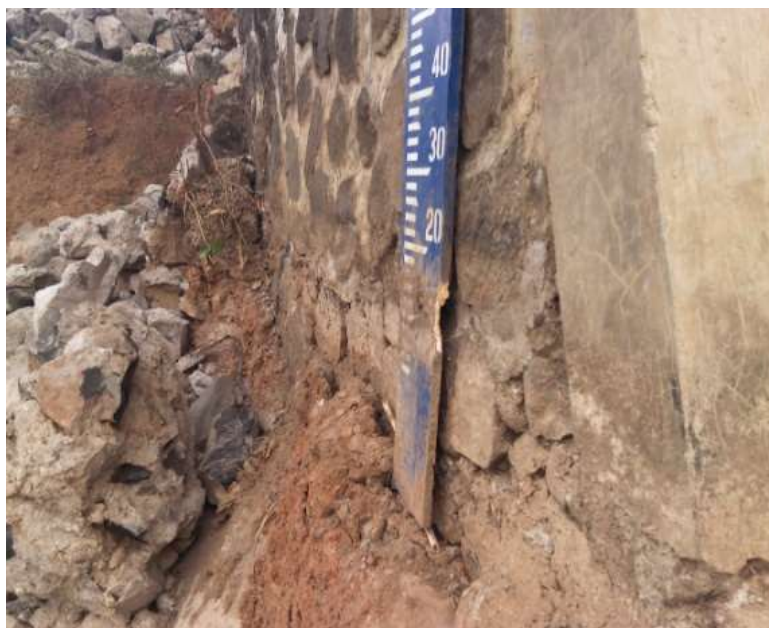
Gambar-4. Rambu ukur elevasi muka air di BPS Kedung Ringin.

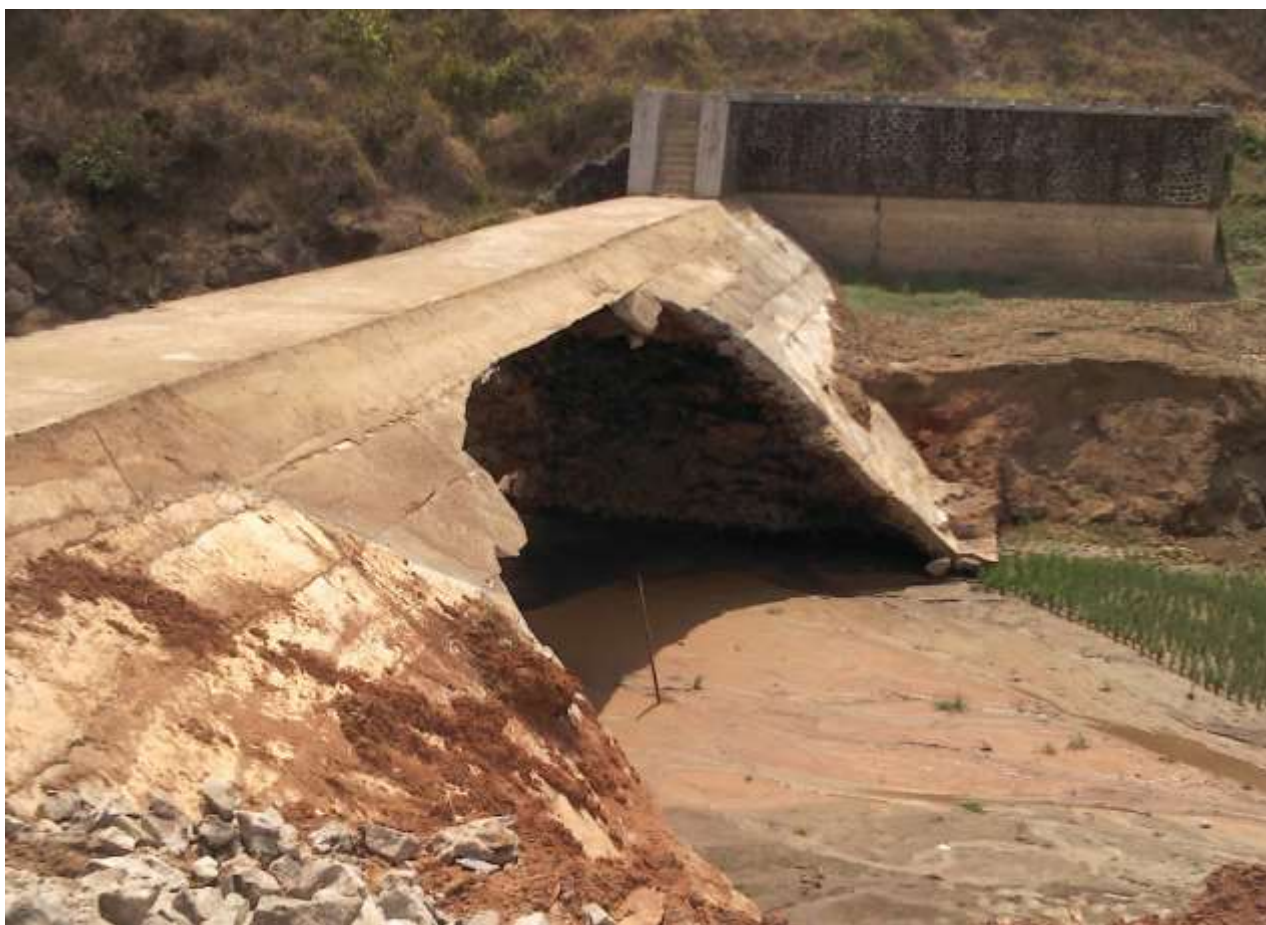
Gambar-5. Sisi hulu *spillway* pada BPS Kedung Ringin.

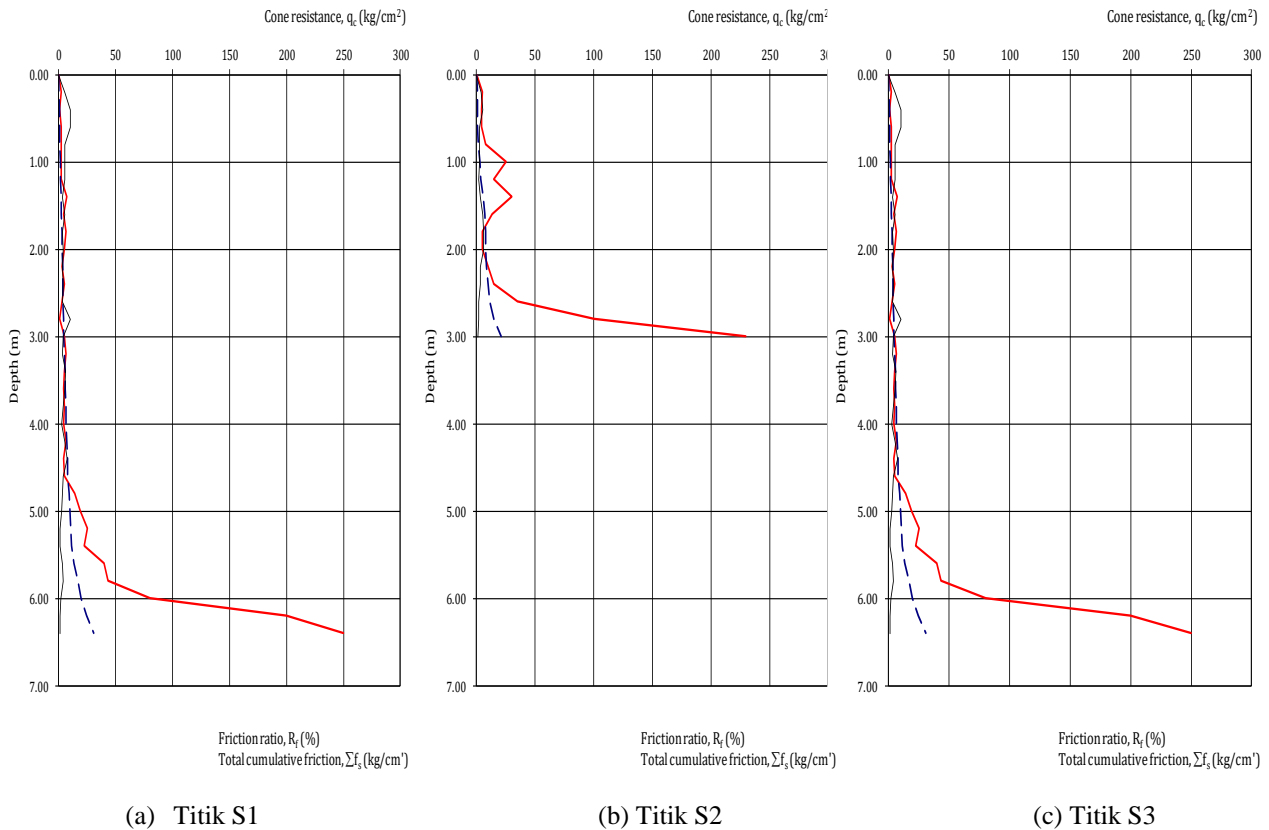
Gambar-6. Hasil uji kuat dukung tanah di lokasi *spillway*.

Pengujian kembali kuat dukung tanah dilakukan di lapangan pada 3 lokasi uji di sekitar *spillway* memakai peralatan sondir. Visualisasi ketiga lokasi pengujian tersebut dapat dicermati dalam Gambar-1 dan Gambar-2 pada uraian terdahulu. Sedangkan hasil-hasil pengujian tanah yang telah dilakukan tersebut ditampilkan dalam Gambar-6.
