# Pemanfaatan Citra Satelit Landsat-7 ETM Untuk Prediksi Kerusakan Morfologi Sungai Batanghari Akibat Penambangan Emas Ilegal

## Utilization of Landsat-7 ETM Satellite Images to Predict Morphological Damages of the Batanghari River due to Illegal Gold Mining

Teguh Marhendi <sup>\*1</sup>, Yuzirwan Rasyid<sup>\*2</sup>, Nindy Cahyo Kresnanto<sup>\*3</sup>

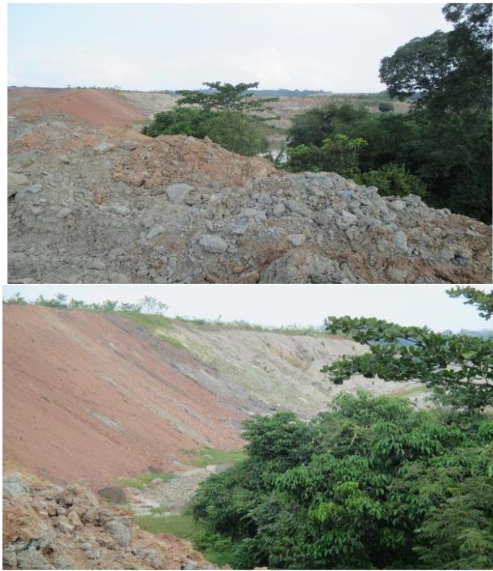
Kegiatan penambangan ini dalam prakteknya terdiri dari dua macam yaitu penambangan legal (berijin: SIUP) dan penambangan ilegal ( tanpa ijin : PETI). Kegiatan penambangan yang sudah berlangsung ini telah menimbulkan kerusakan sungai baik berupa badan sungai maupun kualitas air sungai (Gambar 4).

Gambar 4. Kondisi kerusakan badan sungai di lokasi anak sungai Batanghari di Dharmasyraya ( sumber : Tim Pokja TKPSDA WS Batanghari, 2013)

Kerusakan ini akan berdampak bagi kerusakan ekologi sungai, seperti perubahan regime sungai, timbulnya gradasi dan agradasi yang tidak secara alamiah, gangguan terhadap biota sungai seperti perubahan kandungan air sungai (warna, kekeruhan dan kandungan air sungai berbahaya seperti limbah penambangan). Disamping bagi ekologi kerusakan fisik sungai juga sangat mungkin terjadi jika dilakukan tindakan perubahan sistem badan sungai baik penggalian untuk penambangan atau pengurugan terhadap hasil penggalian disekitar sungai (Gambar 5).

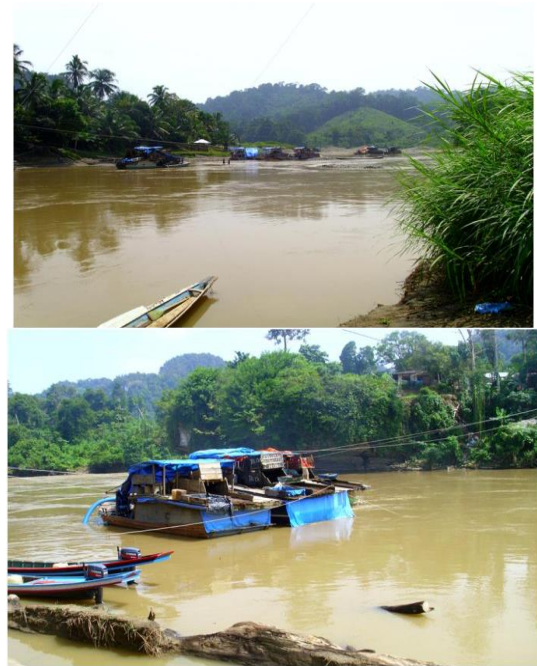
Gambar 5. Kondisi kegiatan penambangan di badan sungai di lokasi anak sungai Batanghari di Solok Selatan ( sumber : Tim Pokja TKPSDA WS Batanghari, 2013)

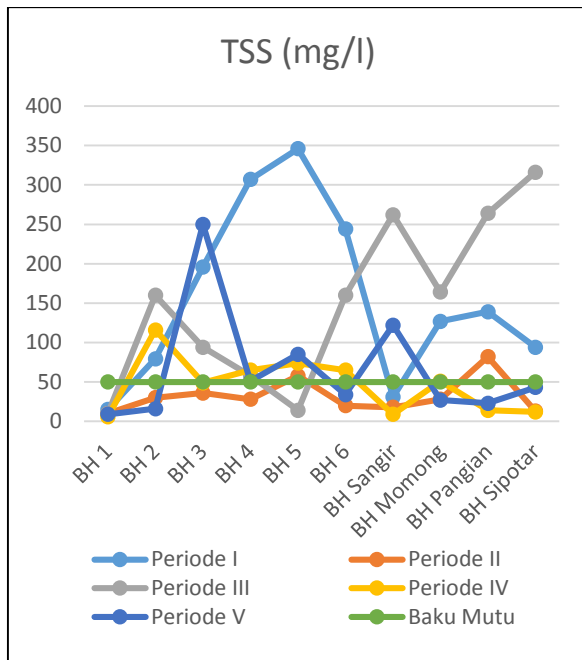
- 1) Parameter TSS (Gambar 6), kecuali titik BH1, BH3, BH Sangir, BH Pangian, BH Sipotar, hasil analisis laboratorium **melebihi baku mutu** (BM=50 mg/l, kelas II)
- 2) Parameter BOD-5 (Gambar 7), kecuali titik BH6 dan BH Sangir, hasil analisis laboratorium **memenuhi baku mutu** (BM=3 mg/l, kelas II)
- 3) Parameter COD (Gambar 8), hasil analisis laboratorium pada semua lokasi sampling **melebihi baku mutu** (BM=25 mg/l, kelas II)

Gambar 6. Trend parameter TSS (mg/l) (Bapedalda, Propinsi Sumatera Barat, 2013 dan analisis, 2014)

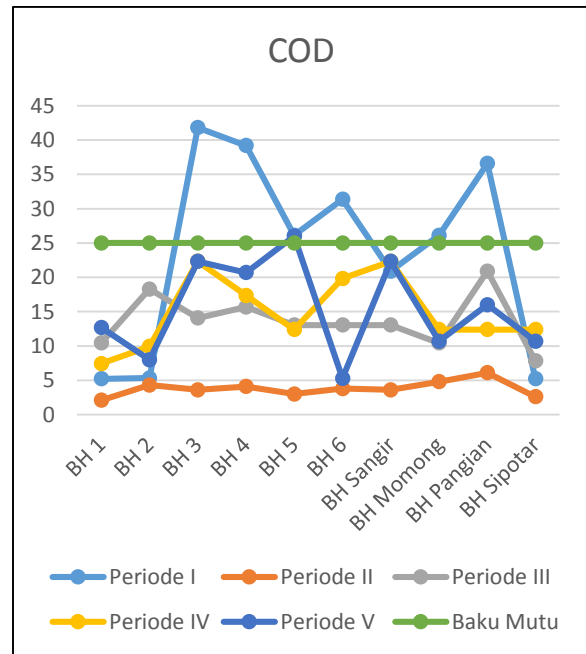
Gambar 8. Trend Parameter COD (Bapedalda, Propinsi Sumatera Barat, 2013 dan analisis, 2014)

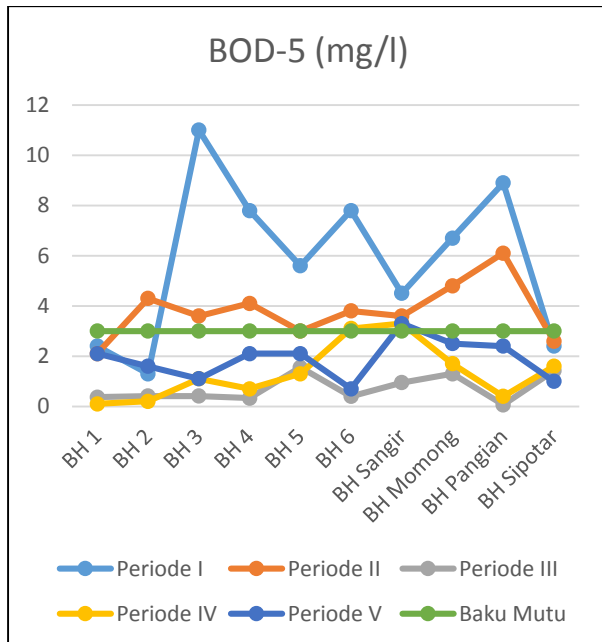
Gambar 7. Trend Parameter BOD-5 (Bapedalda, Propinsi Sumatera Barat, 2013 dan analisis, 2014)

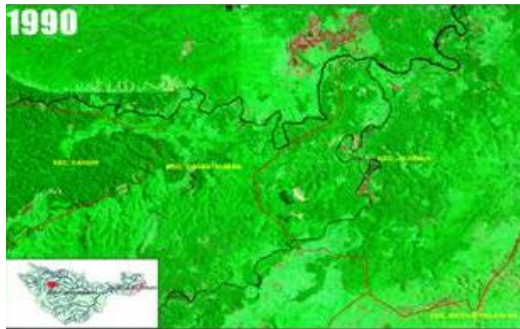
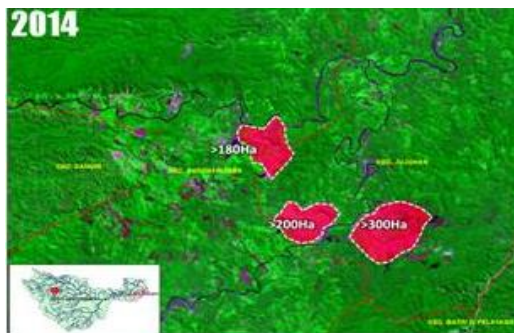
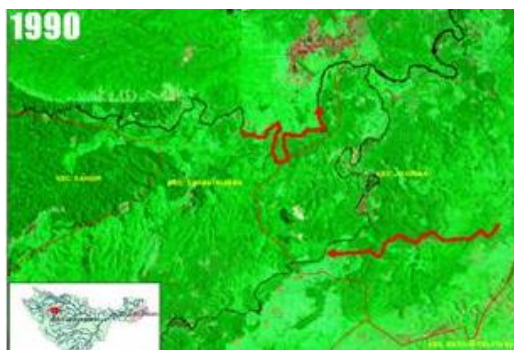
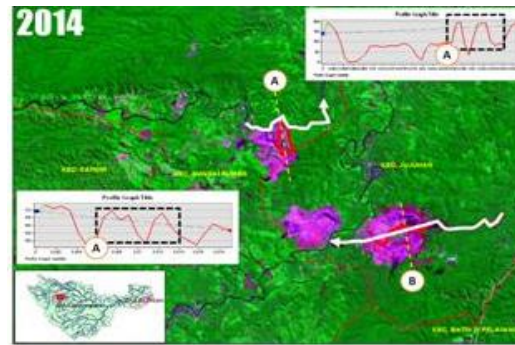
Kerusakan tipikal fisik sungai-sungai di Sungai Batanghari dapat dikategorikan menjadi dua kelompok yaitu kerusakan Tipe Jujuhan dan kerusakan Tipe Pulau Punjung seperti terlihat pada Gambar 9 dan 10. Pada Tipe Jujuhan, kerusakan sungai terjadi pada posisi wilayah sekitar sungai dan sungainya itu sendiri, sedangkan Tipe Pulau Punjung kerusakan terjadi disepanjang sungai.

Gambar 9. Tipikal Kerusakan Fisik Sungai Tipe Jujuhan (a) kondisi tahun 1990, (b) luasan terdampak penambangan tahun 2014, (c) panjang dan alur sungai asli sebelum terdampak penambangan tahun 1990, dan (d) perubahan alur sungai dan luasan terdampak penambangan tahun 2014

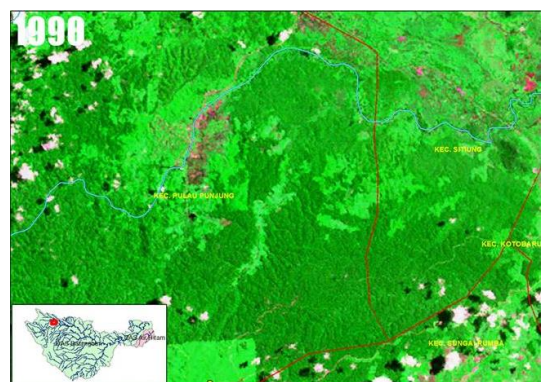
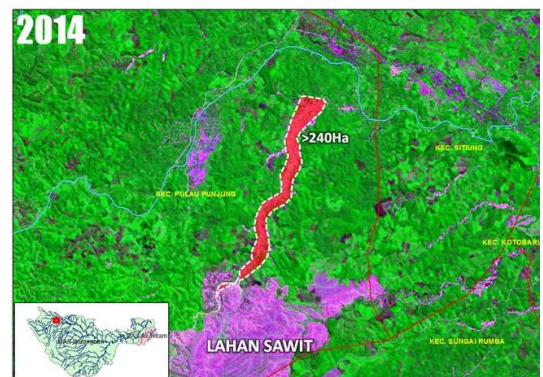
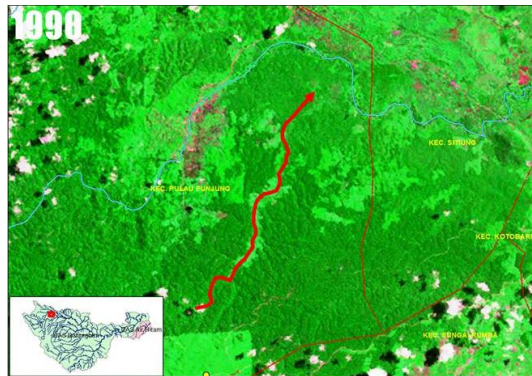
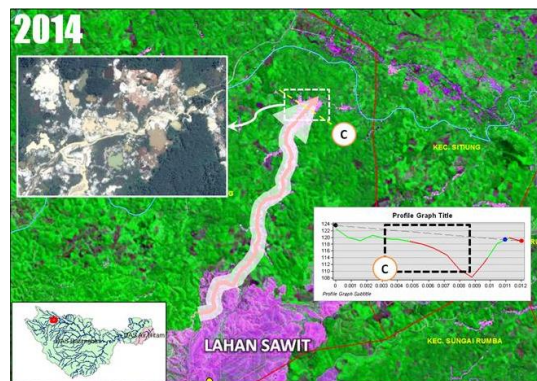
Gambar 10. Tipikal Kerusakan Fisik Sungai Tipe Pulau Punjung, (a) kondisi tahun 1990, (b) alur sungai terdampak penambangan tahun 2014, (c) panjang dan lebar sungai asli sebelum terdampak penambangan tahun 1990 dan (d) perubahan lebar alur sungai terdampak penambangan tahun 2014
