Analisis Penyebab Tanah Longsor di Kalitlaga Banjarnegara

Landslide Caused Analysis In Kalitlaga Banjarnegara

Arwan Apriyono

Prodi Teknik Sipil Unsoed

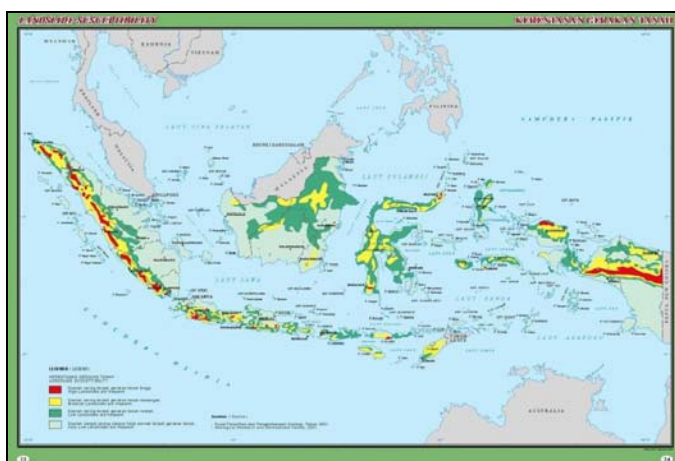
Gambar 1 Peta zona kerentanan tanah longsor di Indonesia (Pusat Vulkanologi dan Mitigasi Bencana Geologi, 2006).

Bencana tanah longsor sering terjadi di Indonesia dan banyak merenggut korban nyawa maupun harta. Kondisi topografi Indonesia yang banyak terdapat kontur pegunungan, merupakan salah satu faktor utama penyebab terjadinya tanah longsor. Menurut Pusat Vulkanologi dan Mitigasi Bencana Geologi (2006), ada sekitar 918 daerah rawan longsor yang tersebar di Indonesia dengan jumlah daerah rawan longsor tertinggi sebanyak 327 lokasi, berada di Propinsi Jawa Tengah seperti ditunjukkan pada Gambar 1.

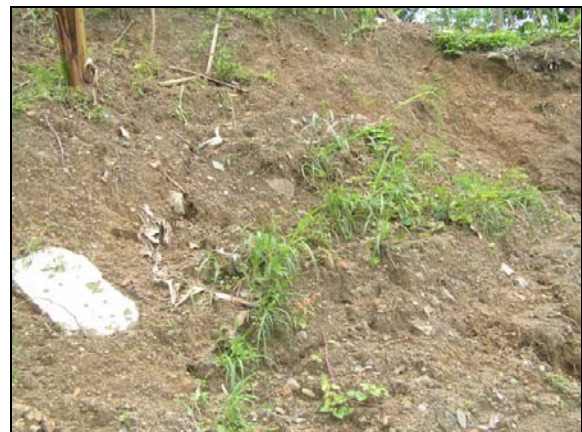
Gambar 5 Material tanah Desa Kalitlaga.

2) *Material tanah*: lapisan tanah atas yang ada di Desa Kalitlaga memiliki komposisi sebagian besar lempung dengan sedikit pasir dan bersifat subur. Jenis tanah ini berasal dari pelapukan hasil letusan gunung api seperti yang banyak dijumpai di Indonesia. Lapisan yang ada di bawahnya berupa batuan lempung yang memiliki permeabilitas kecil. Material tanah yang terdapat di Desa Kalitlaga dapat dilihat pada Gambar 5.

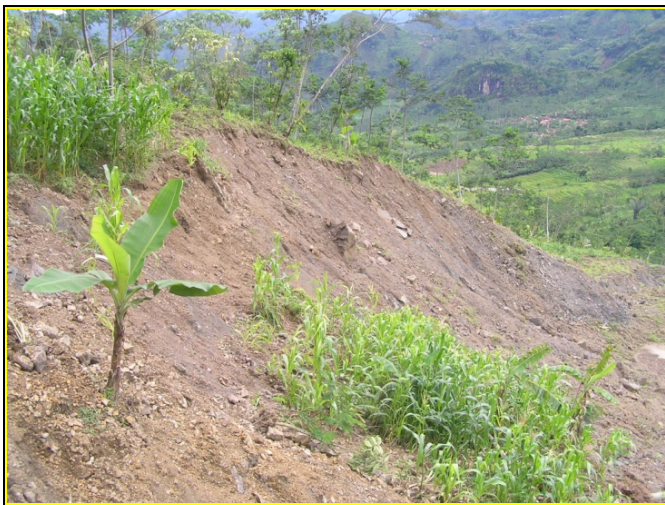
Gambar 6 Gambar 5 Bekas longsor di Dusun Nganjir.

3) *Kondisi pergerakan tanah*: pergerakan tanah di Desa Kalitlaga terjadi sejak tahun 1965an. Hal tersebut

diperoleh dari keterangan penduduk setempat. Berdasarkan pengamatan dilapangan, dapat di sampaikan bahwa telah terjadi longsor di beberapa titik di Dusun Nganjir dan Prigi. Disamping itu, juga terjadi pergerakan tanah yang masih aktif, ditandai dengan adanya retakan-retakan yang semakin lama semakin melebar. Secara garis besar, dapat disampaikan, di Desa Kalitlaga terdapat enam lokasi yang rawan terhadap kelongsoran, yaitu Dusun Nganjir, Dusun Prigi, Dusun Derikan, Dusun Klesem, Dusun Gunturan dan Dusun Kali Putih. Contoh longsor dan pergerakan tanah dapat dilihat pada Gambar 6.

Mekanisme pergerakan longsor yang terjadi di Desa Kalitlaga secara pengamatan visual dilapangan terjadi beberapa tempat yang masih berada didalam suatu blok besar yang akibat pergerakan massa tanah berukuran lempung pasir meluncur diatas bidang gelincir batu lempung. Dengan adanya bidang luncur berupa batu lempung di bawah massa tanah lempung pasir, maka pada saat musim hujan datang batu lempung tersebut tidak dapat meloloskan air, bahkan menjadi jenuh air dan licin sehingga terjadi luncuran massa tanah di atasnya. Jenis longsor adalah luncuran lengkung (nendatan).

1) *Pemotongan lereng*: metode ini dilakukan dengan memotong bagian atas lereng yang curam, sehingga akan menambah kestabilan lereng. Pada kasus longsor yang terjadi di Daerah Kalitlaga, pemotongan lereng yang mungkin dilakukan adalah secara parsial. Pemotongan dilakukan pada lereng-lereng yang cukup terjal pada lokasi tertentu yang rawan terhadap pergerakan. Metode ini dipilih karena sangat efektif untuk menambah kestabilan lereng dan membutuhkan biaya yang relatif murah.

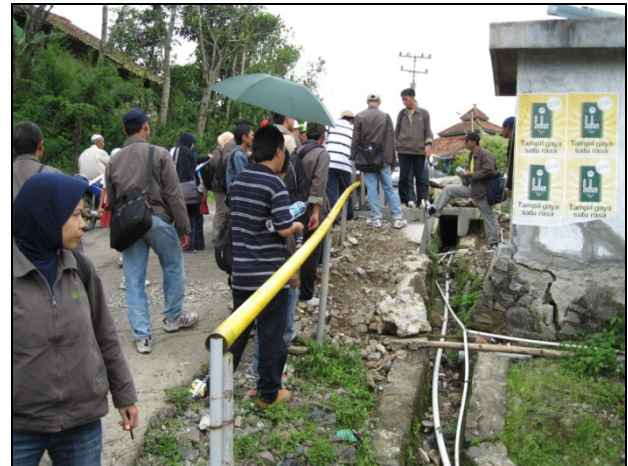
Gambar 7 Kondisi drainase Desa Kalitlaga.

2) *Faktor drainase*: penyebab kedua terjadinya gerakan tanah di Desa Kalitlaga adalah sistem drainase di Desa Kalitlaga yang kurang baik. Kurang baiknya sistem drainase ini, secara langsung dapat meningkatkan tekanan hidrostatik air, sehingga kuat geser tanah atau batuan akan semakin berkurang sehingga terjadi gerakan tanah. Kerusakan sistem drainase dapat dilihat pada Gambar 7.

2) *Drainase permukaan*: drainase permukaan dilakukan untuk mengontrol aliran permukaan, sehingga air cepat mengalir ke saluran air bawah lereng. Hal tersebut akan mengurangi infiltrasi air permukaan, sehingga fluktuasi elevasi muka air tanah pada lereng, yang menjadi salah satu penyebab terjadinya longsor dapat dikendalikan. Di Desa Kalitlaga, metode ini dapat dilakukan secara terintegrasi di daerah-daerah yang rawan terhadap kelongsoran dari atas sampai bawah lereng. Metode ini dipilih karena dapat mengurangi faktor penyebab kelongsoran secara signifikan. Disamping itu, metode drainase permukaan mudah dikerjakan dan membutuhkan biaya yang relatif murah.
